Caracterização de territórios pré-selecionados e diagnóstico de inadequações habitacionais

Ouro Preto - MG

Julho/2021

Habitat para a Humanidade Brasil

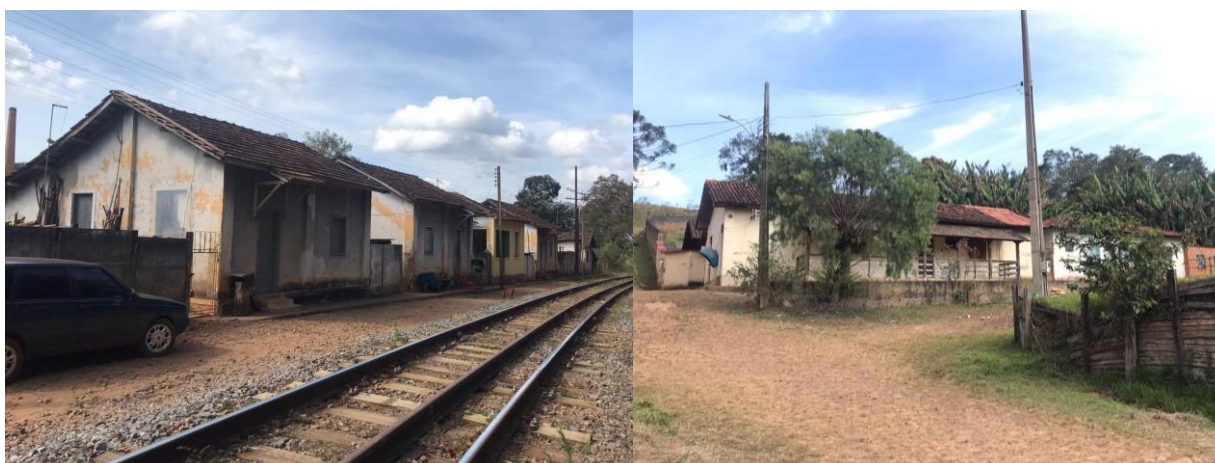
FIGURA 06 e 07 - Fachadas das moradias dos antigos ferroviários e na Praça da Estação.

De acordo com a visita, observamos a existência de problemas como precariedade de rebocos externos, pinturas antigas (FIGURA 06) e alguns telhados comprometidos parcialmente.

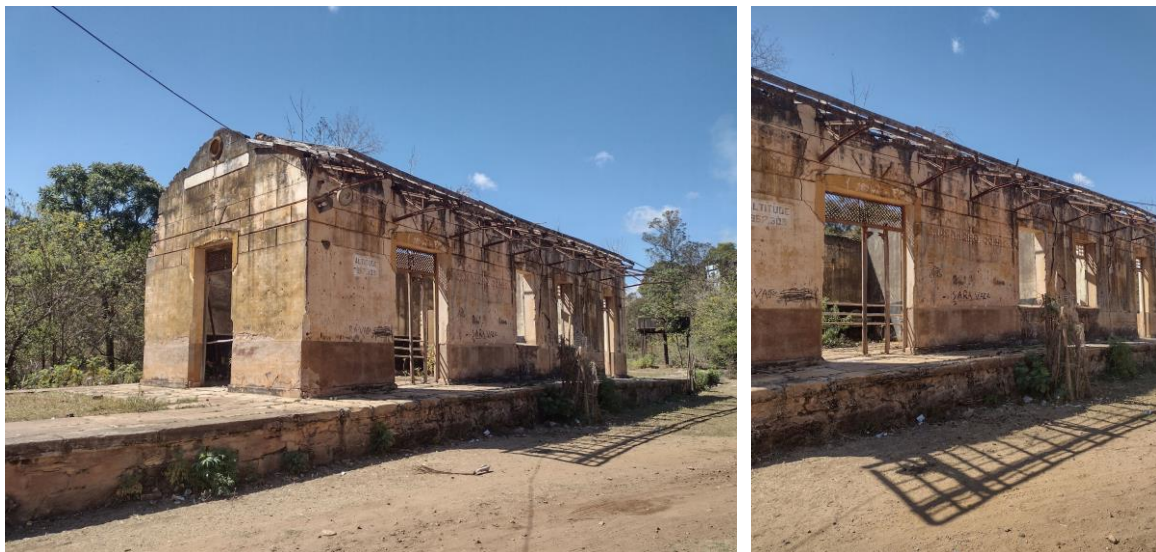
A atual configuração do distrito de Engenheiro Correia se desenvolveu em torno da estação ferroviária, inaugurada em 1896, que está em estado avançado de ruína.

FIGURAS 08 e 09 – Estação Ferroviária de Engenheiro Corrêa.

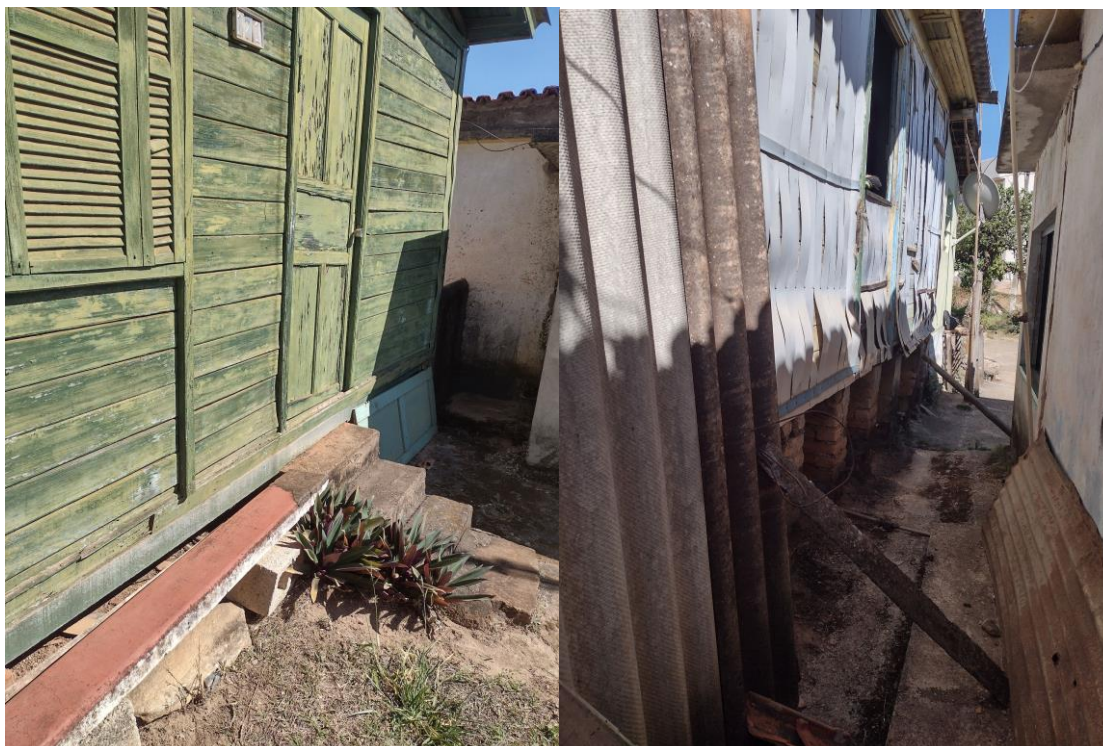
FIGURAS 10 e 11 - Estrutura casa de madeira.

A grande parte das patologias encontradas são devido ao estado de conservação da madeira, fiação exposta (FIGURA 15) e precariedade na fundação da casa (FIGURAS 11 e 12).

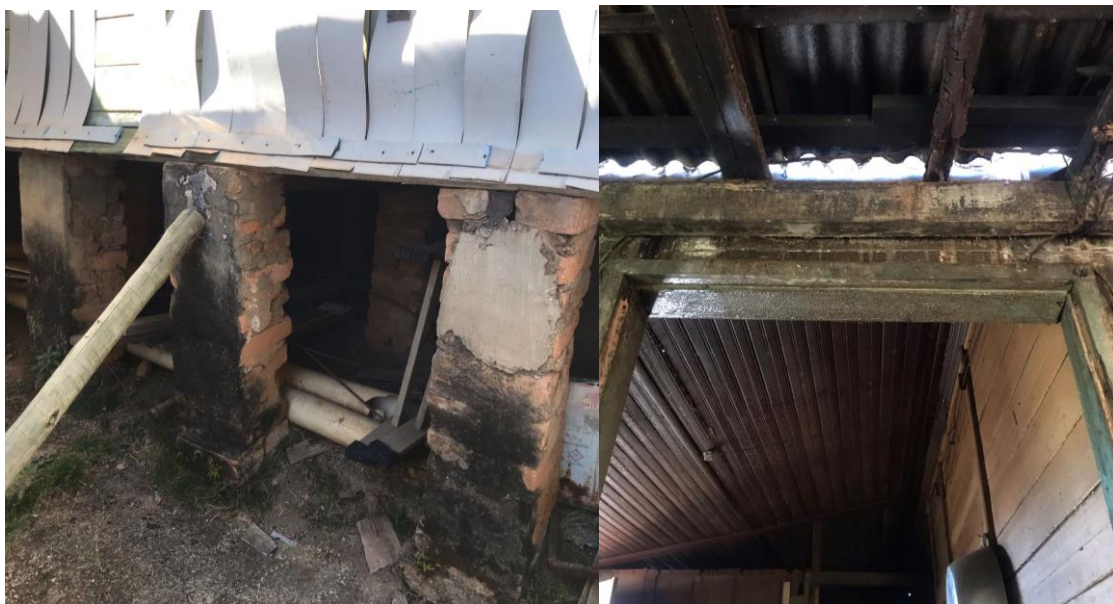
FIGURAS 12 e 13 - Estrutura casa de madeira.

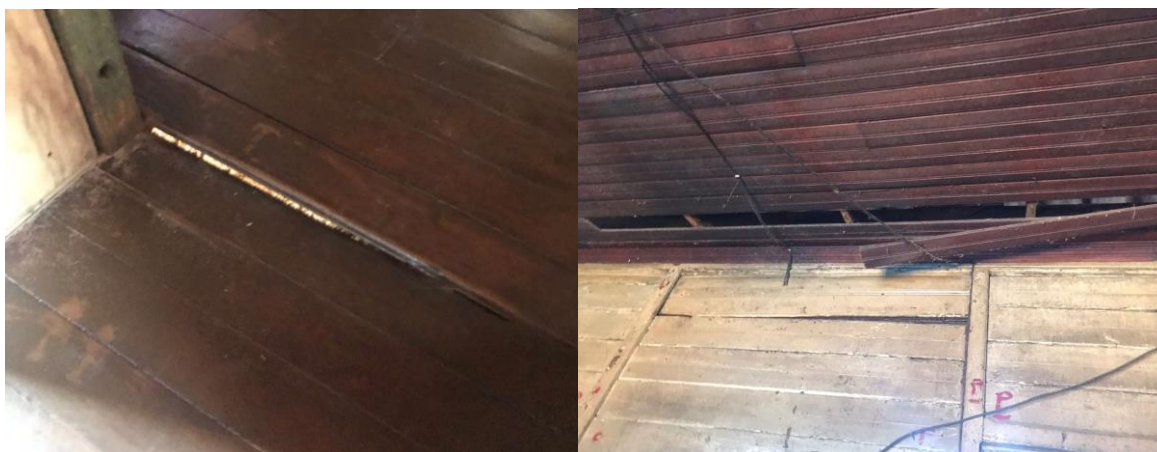
FIGURAS 14 e 15 - Estrutura casa de madeira.

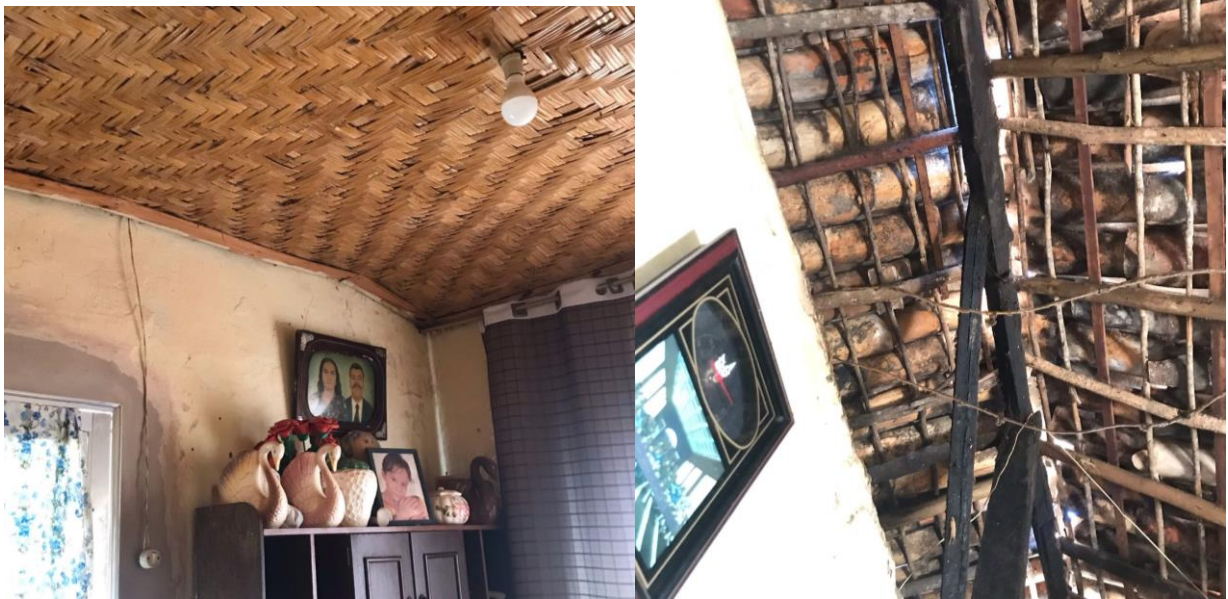
FIGURAS 16 e 17 - Forro e telhado caindo.

As FIGURAS 16, 17, 18, 19, 20 e 21 referem-se a uma residência com graves problemas estruturais no telhado, paredes e piso.

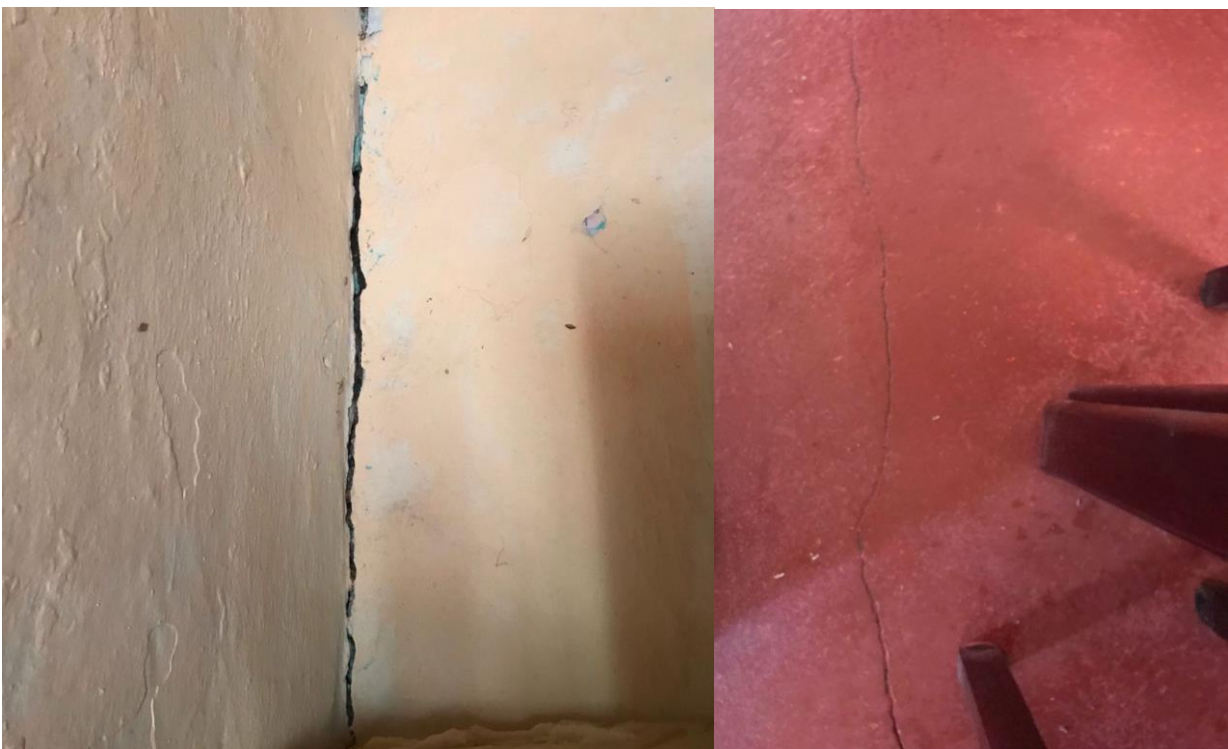
FIGURAS 18 e 19 - Rachaduras na parede e piso.

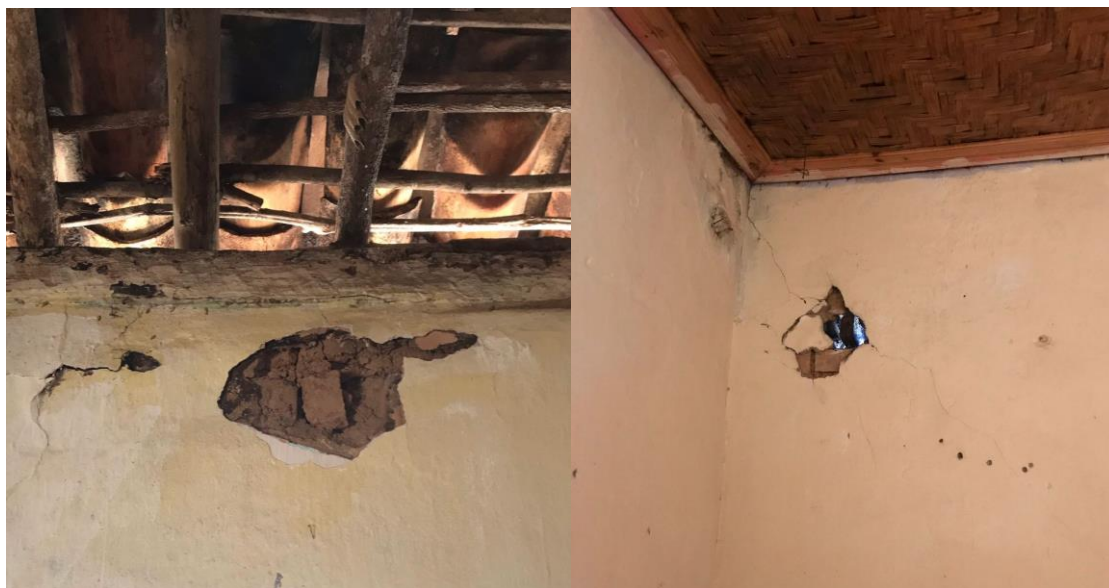
FIGURAS 20 e 21 - Paredes com precariedades.

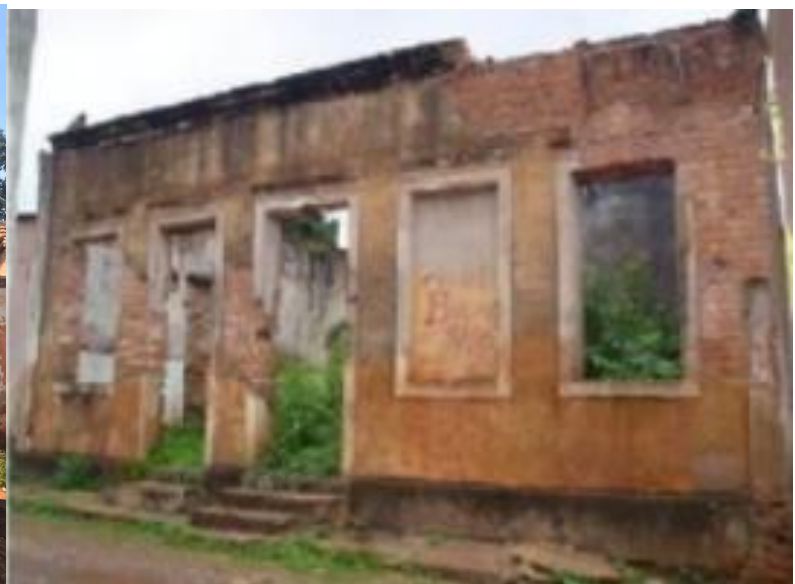
FIGURA 33 – Fachada frontal da ruína do hotel.

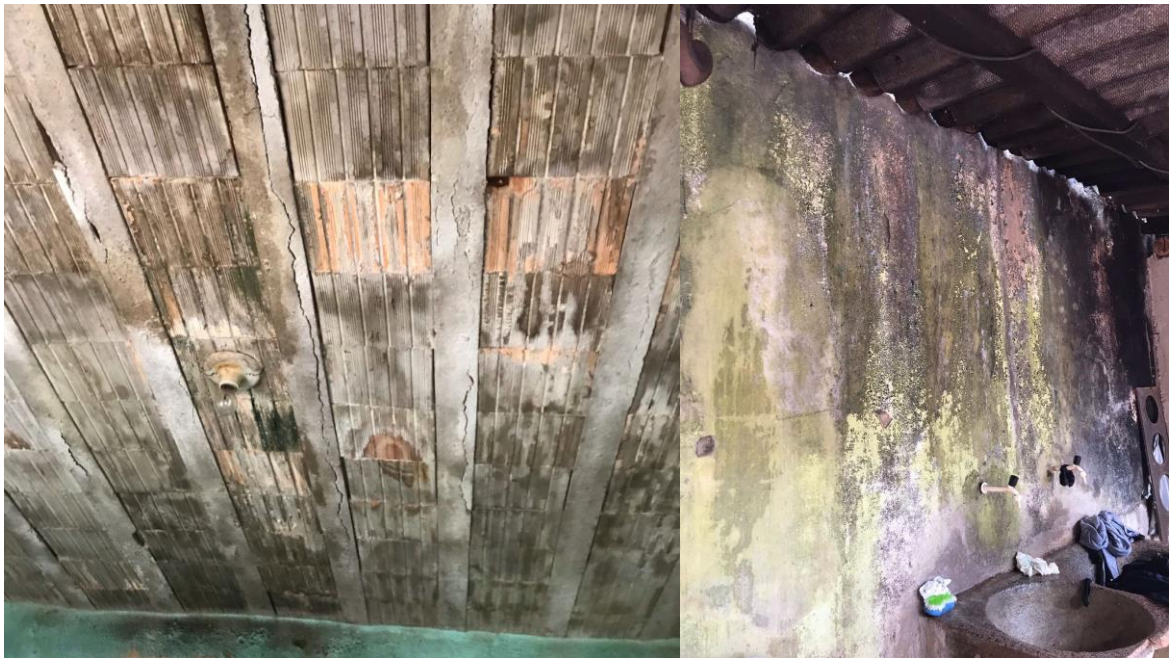
FIGURA 39 e 40 - Residência com infiltrações na laje e parede.

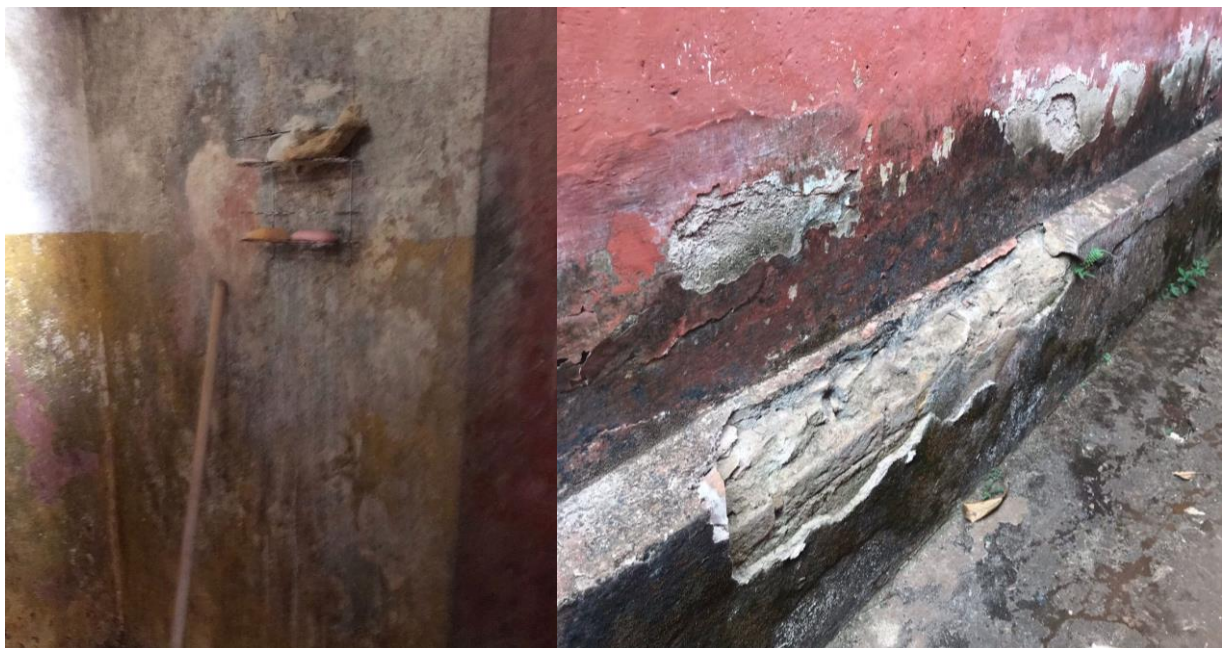
FIGURA 41 e 42 - Residência com infiltrações nas paredes.

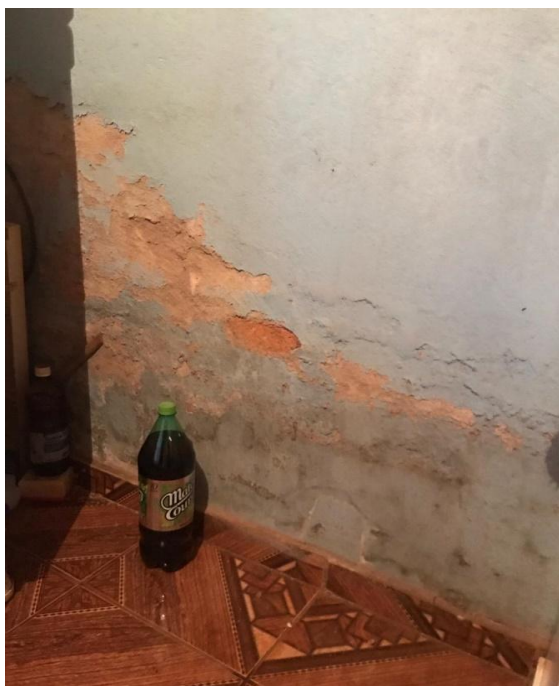
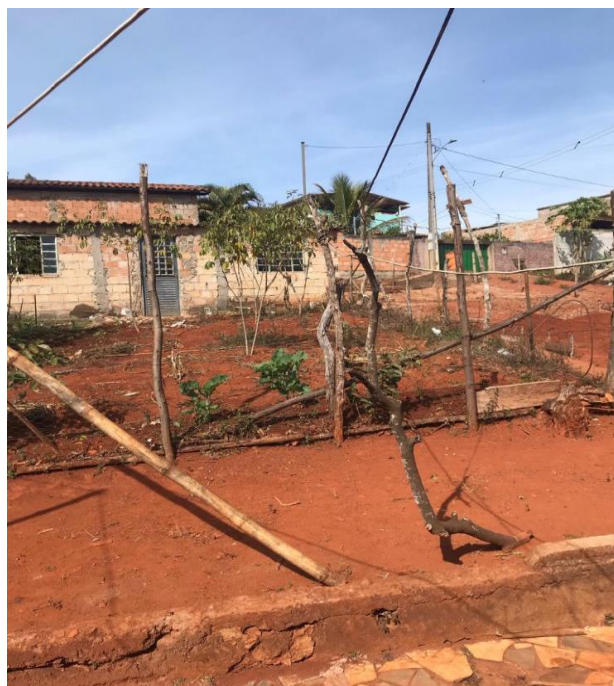
FIGURA 48 e 49 - Parede da cozinha e fachada residência.

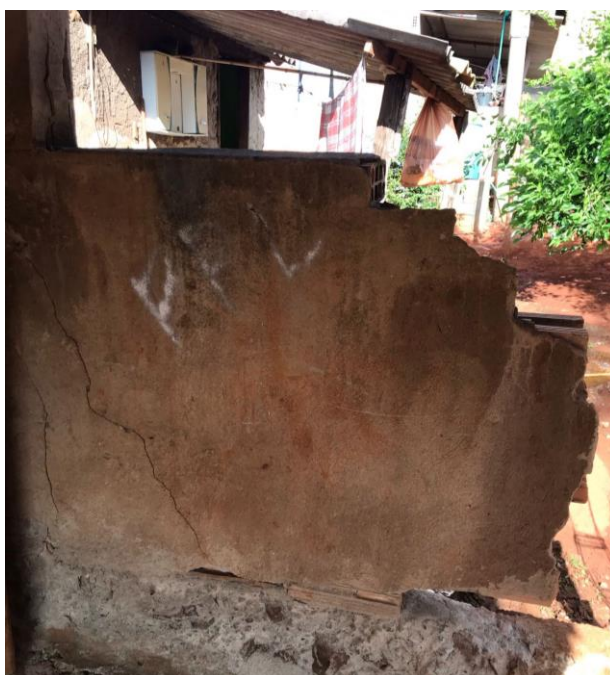
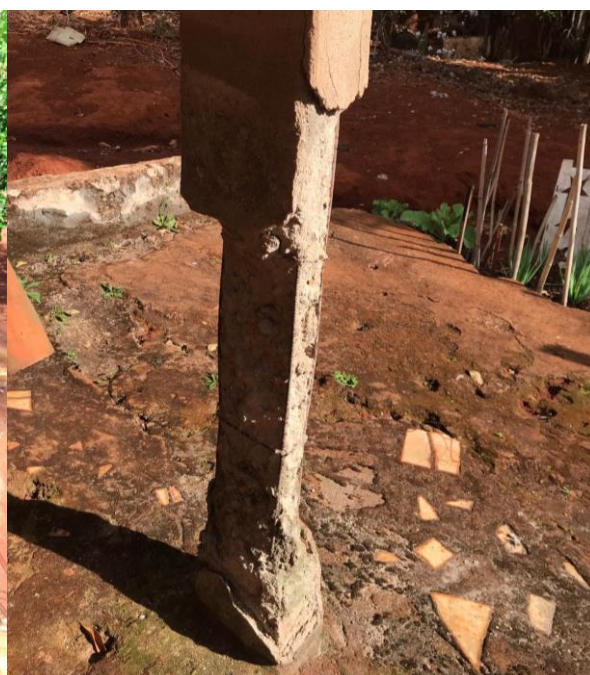
FIGURA 50 e 51 - Residência com graves problemas estruturais.

De acordo com a visita, observamos que em Mota há diversas edificações consideravelmente novas, bom estado de conservação e ou que estão em reforma ou construindo. Outras encontram-se em estado mais precário, com problemas estruturais parciais (FIGURAS 50 e 51) como trincas e pinturas antigas nas fachadas.

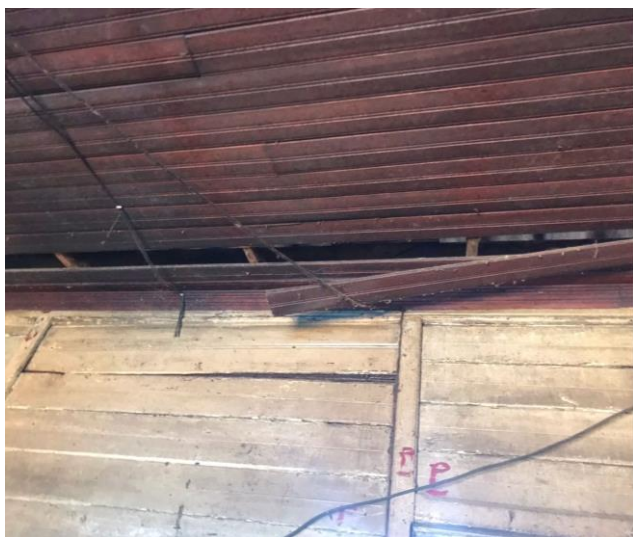
FIGURA 52 - Cobertura inadequada (Eng Correia).
Burnier).

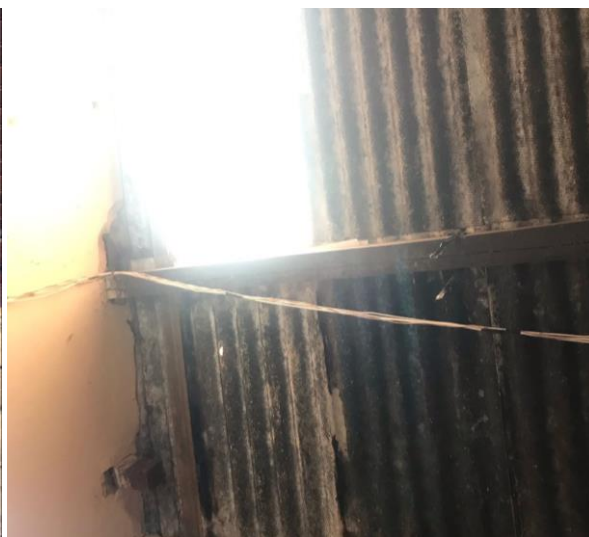
FIGURA 53 - Cobertura inadequada (M.

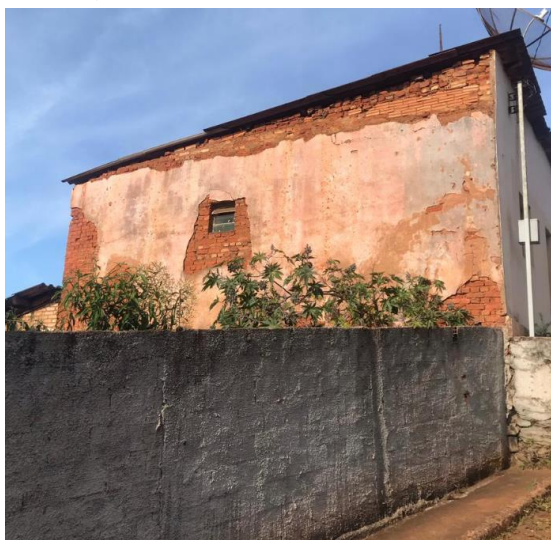
FIGURA 54 - Revestimento inadequado (MB).

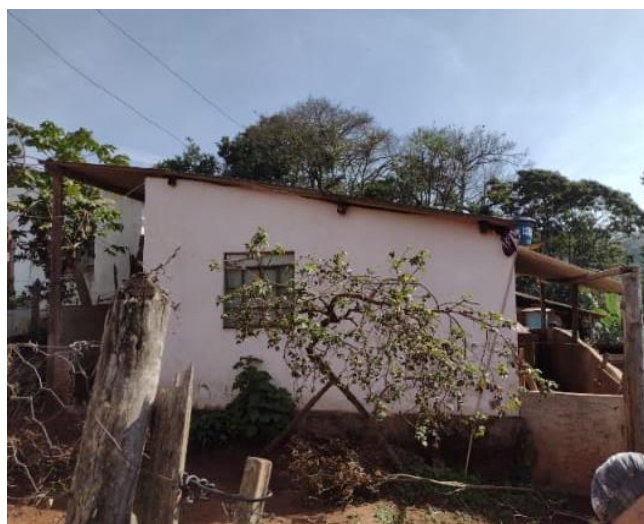
FIGURA 55 - Ventilação/iluminação inadequada (MB).

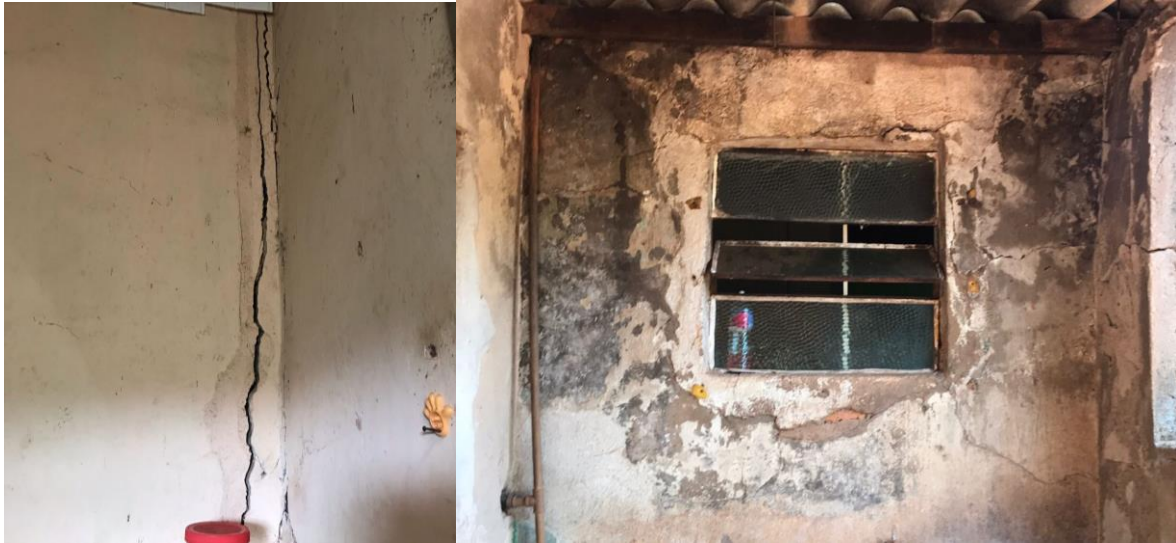
FIGURA 56 - Rachaduras (MB).

FIGURA 57 - Infiltração (Mota).

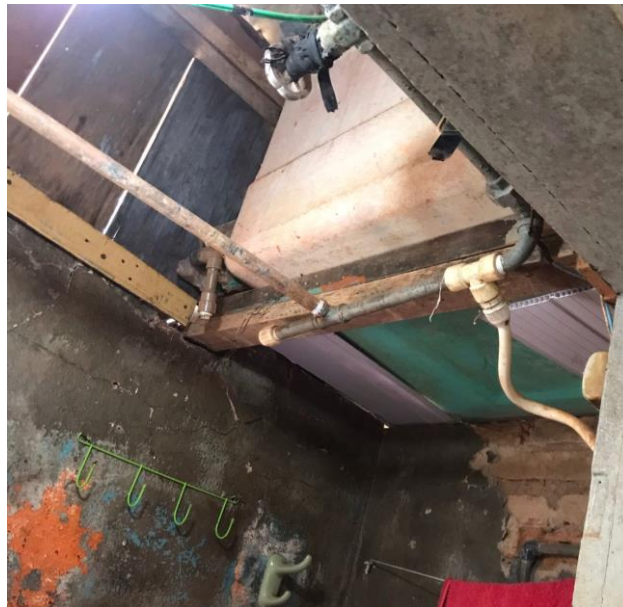
FIGURA 58 - Armazenamento de água inadequado (Miguel Burnier).
